Il consolidamento della Galleria Sud

Maurizio Ghillani

LA GALLERIA SUD DELLA VILLETTA ED I SUOI ADDOSSATI

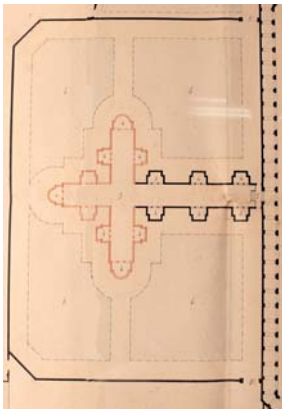
Fig. 1 - Pianta della Galleria Sud, 1879. Archivio Storico Comunale di Parma.

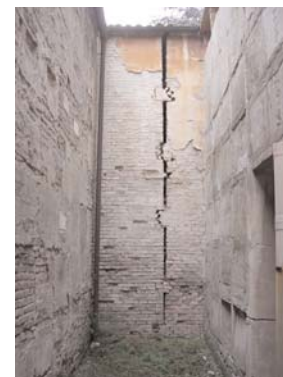
Fig. 2 - Uno dei giunti tra corpo principale e addossati: stato di fatto.

All'esterno della galleria notiamo invece che quasi tutti i corpi addossati denunciano significativi fuori piombo verso l'esterno, con conseguente apertura beante dei giunti retrostanti. Il fenomeno risulta appena accennato nella parte Ovest, esente da alberature, mentre è particolarmente evidente nella porzione Est dove gli alberi sono più numerosi e vicini.

Contemporaneamente al riassetto fondale degli addossati, è stato necessario "liberare" i giunti strutturali, eliminando le morse per impedire ulteriori stati coattivi tra corpi di fabbrica diversi per tempi di costruzione e giacitura fondale.

Sono state quindi tagliati tutti i tiranti metallici di collegamento inseriti all'atto della realizzazione degli addossati e tutte le morse murarie presenti, conferendo agli addossati lo status di fabbrica indipendente.

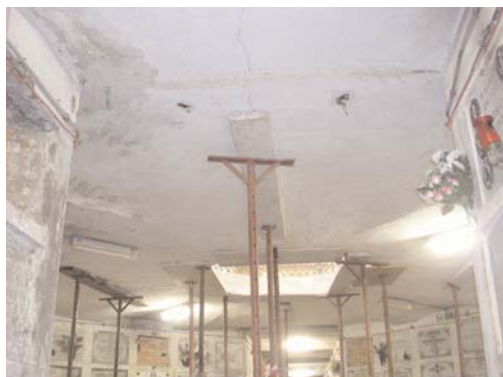
Fig. 3 - Sostegno provvisorio nella galleria inferiore: stato di fatto.

Nella galleria inferiore, in presenza delle strutture alveolari continue costituite dagli avelli, l'unico vero problema sta nelle volte di copertura, estremamente ribassate, dunque, progressivamente e quasi sistematicamente, rinforzate con voltini trasversali aggiunti in intradosso e gravanti sui fianchi degli avelli, mentre la volta inscritta nell'ottagono centrale risulta totalmente puntellata già da alcuni anni.

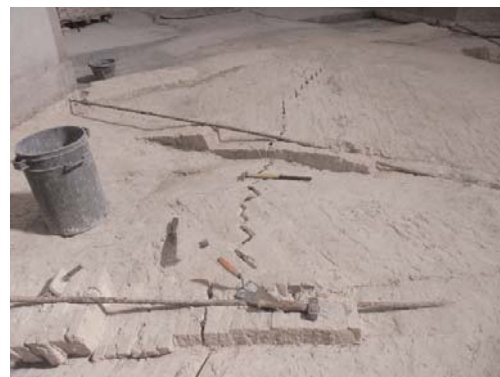
Fig. 4 - Lesioni dell'“impluvio” galleria inferiore: stato di fatto.

Per le volte di copertura della galleria inferiore, invece, è stato necessario rimuovere completamente pavimento e sottofondo, posizionando uno strato estradossale continuo in tutta la parte centrale e realizzare una soletta di rinfiacco ammassata alle murature portanti d'ambito, per riguadagnare la corretta geometria dell'orizzontamento e riposizionare la pavimentazione di recupero a livello.
